# ALBERO DI CORREDO QUILL SHAFT "AT 2412C...ATO 3112C CON E SENZA RETARDER"

**093-026-00059**

**VOLVO**

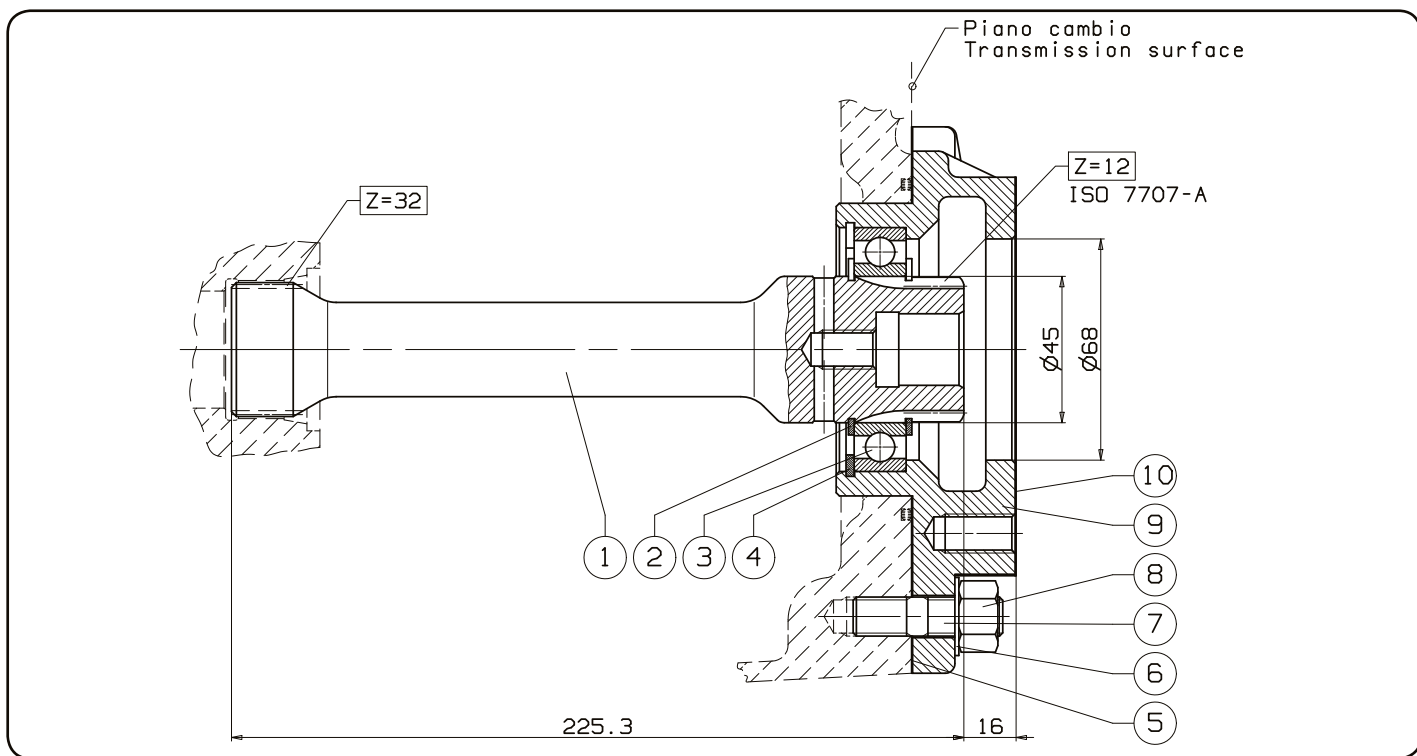
N°	Codice Code	Descrizione Description	Q.
1	521-000-01111	Albero di corredo / Quill shaft	1
2	501-002-00425	Anello elastico / Circlip E 45	2
3	510-001-45755	Cuscinetto a sfere / Ball bearing 45x75x16	1
4	501-001-00695	Anello elastico / Circlip I 75	1
5	507-001-00237	Guarnizione / Gasket	1
6	501-020-00129	Rondella elastica ondulata / Washer	4
7	503-005-00213	Dado / Nut M12 CH17 H12	4
8	505-000-00250	Prigioniero / Stud bolt M12x27	4
9	528-007-00442	Flangia di accoppiamento pto/cambio / Shift-PTO coupling flange	1
10	507-001-00077	Guarnizione / Gasket	1

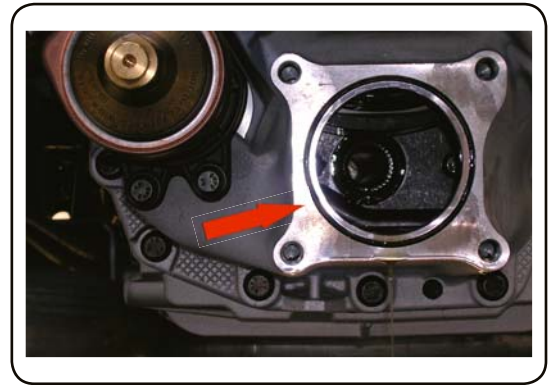
1) Smontare il coperchio posteriore originale e rimuovere eventuali tracce di pasta/prodotto sigillante e di vernice dalla zona indicata.

*Take out the original rear cover and remove any presence of sealant or painting.*

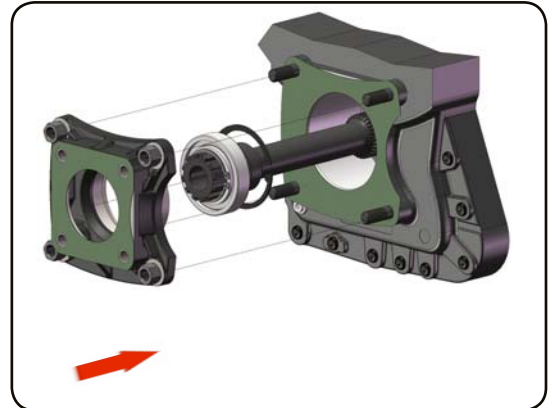
2) Inserire l'albero di corredo nel cambio. Controllare l'integrità delle guarnizioni OR incorporato nel piano posteriore del portello del cambio. Nel caso sia deteriorato, sostituirla con la guarnizione compresa nel nostro kit albero.

*Fit in the gearbox the complete quill shaft. Check conditions of O-Ring incorporated on rear-side of PTO port. In case the O-Ring is damaged you must replaced with the one included in OMFB quill shaft kit.*
